# Zes jaar oeverwaluwand visvijver Reusel

Pieter Wouters

*In 2001 is er een artikel verschenen in de Blauwe Klauwier over de geplaatste oeverwaluwand aan de visvijver in Reusel. Ondertussen staat deze wand er al weer zes jaar en bewijst nog steeds zijn diensten. Genoeg reden om hier weer eens een artikel aan te wijden. Als opfrisser nog even het stukje over het gebied en de opbouw van de wand.*

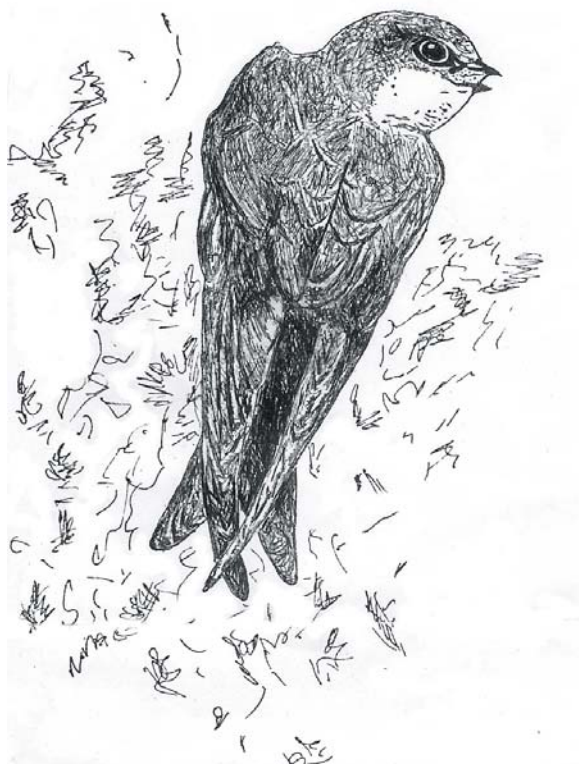
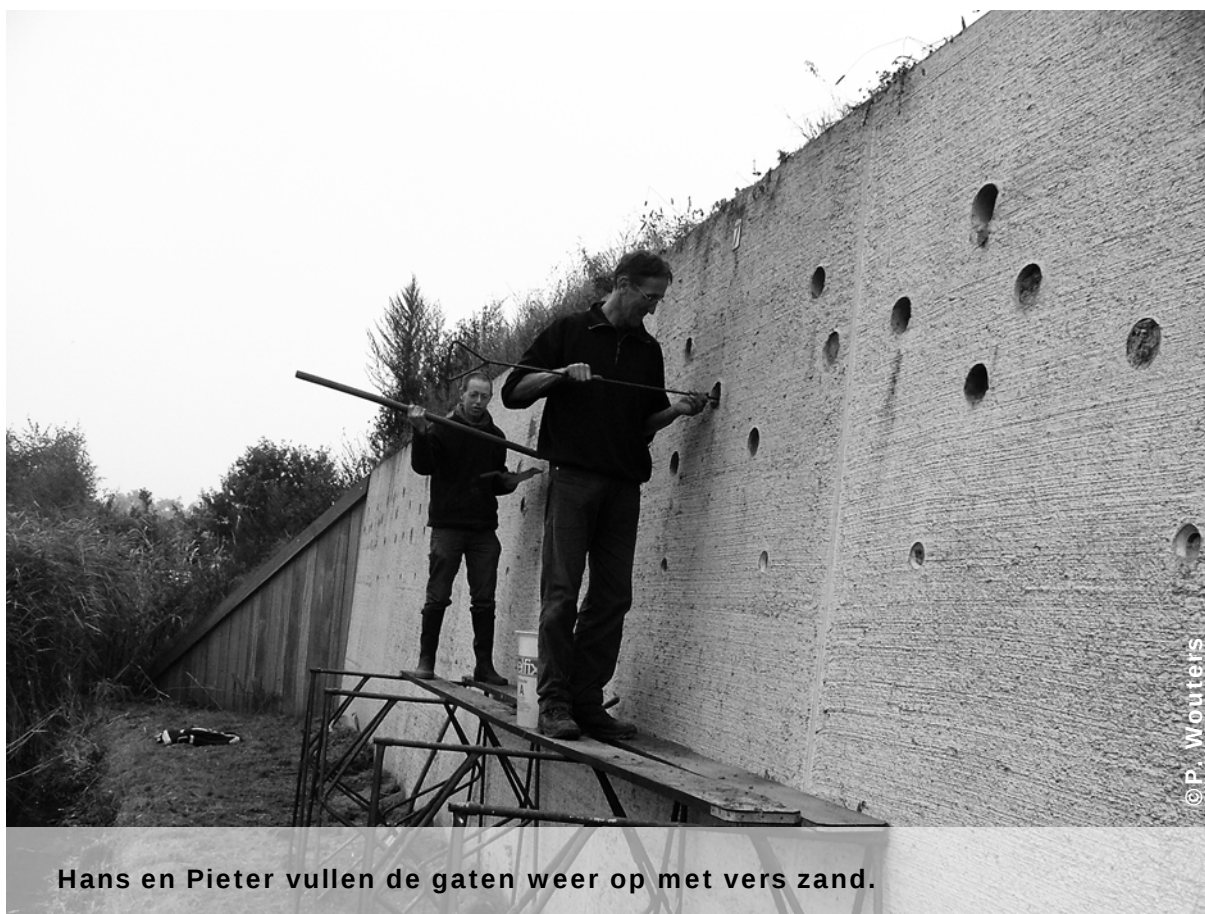
Hans en Pieter vullen de gaten weer op met vers zand.

Het onderhoud aan de wand en de tellingen worden samen met Hans v Luffelen en Hans van Limpt van het IVN uitgevoerd. Ook dit najaar hebben we de nestpijpen zuiver gemaakt en opgevuld met zand, zodat de zwaluwen er zo weer in kunnen. ●
