# VLEERMUIZEN ONDER DAK. EEN KERKZOLDERONDERZOEK IN HET RIJK VAN NIJMEGEN

Ben Verboom, Herman Limpens & Frank Mertens

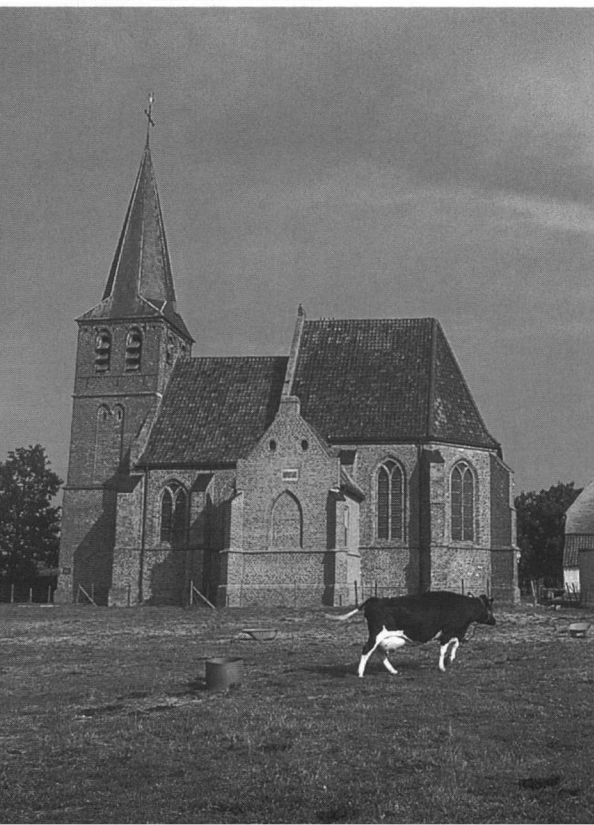
De zolder en de toren van de voormalige kerk in Persingen zijn nu goed toegankelijk voor vleermuizen. Foto: Ben Verboom

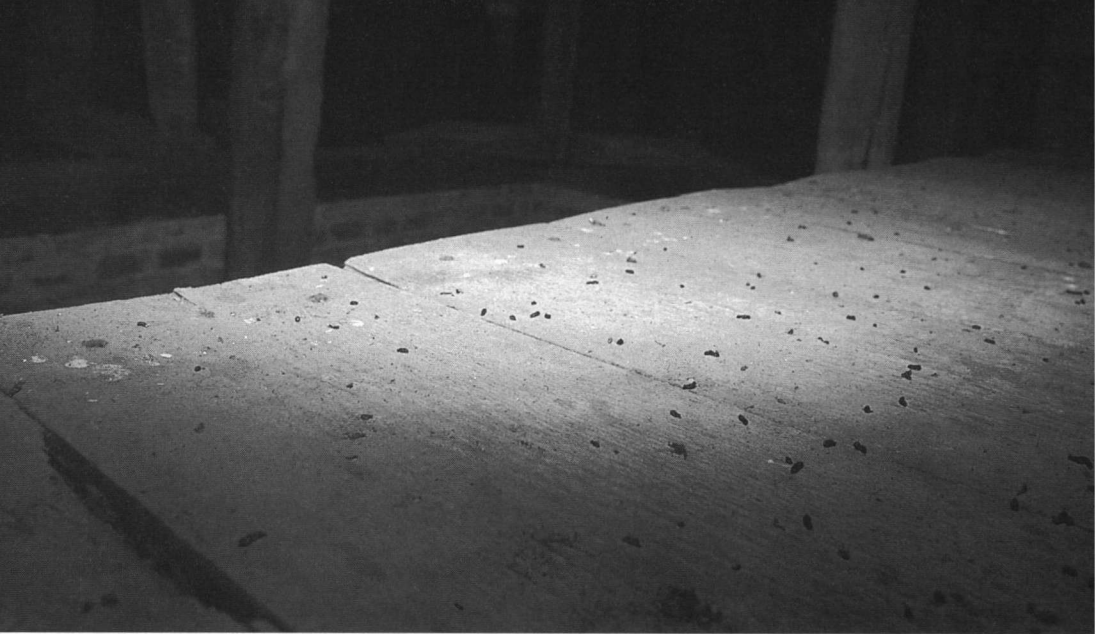
De aanwezigheid van vleermuizen in een kerk wordt vaak verraden door sporen, zoals deze groot-oormest. De foto werd gemaakt in de toren van de NH kerk in Bergharen. Foto: Ben Verboom

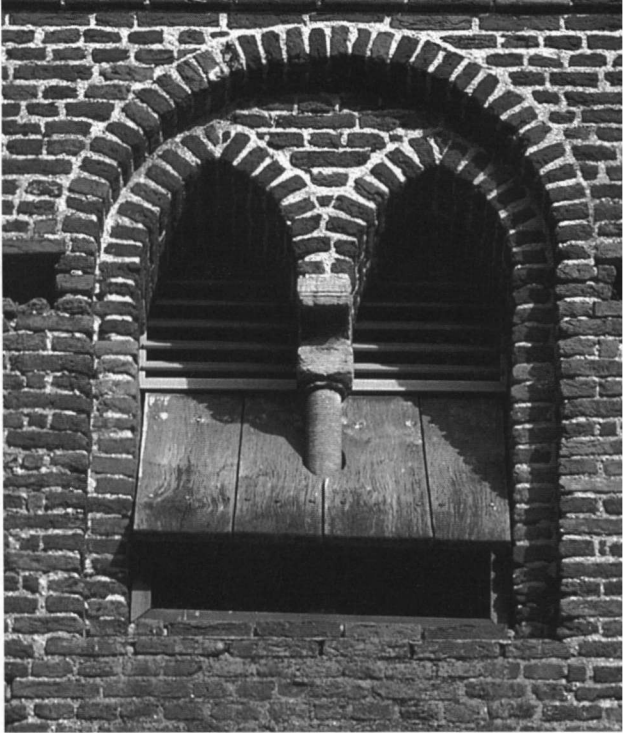
De toegankelijkheid voor vleermuizen van kerktorens kan worden verbeterd door gaas voor de galmgaten deels te vervangen door lamellen. Duiven en kauwen kunnen hier niet naar binnen, vleermuizen wel. Foto: Ben verboom

- het vervangen van een deel van het gaas voor de galmgaten of andere openingen door horizontale houten lamellen (negen objecten; zie foto);
- het maken van vierpasjes in houten zolderluiken (één object; zie figuur 4);
- het aanbrengen van een overkapte 'brievenbus' in een houten zolderluik (één object).

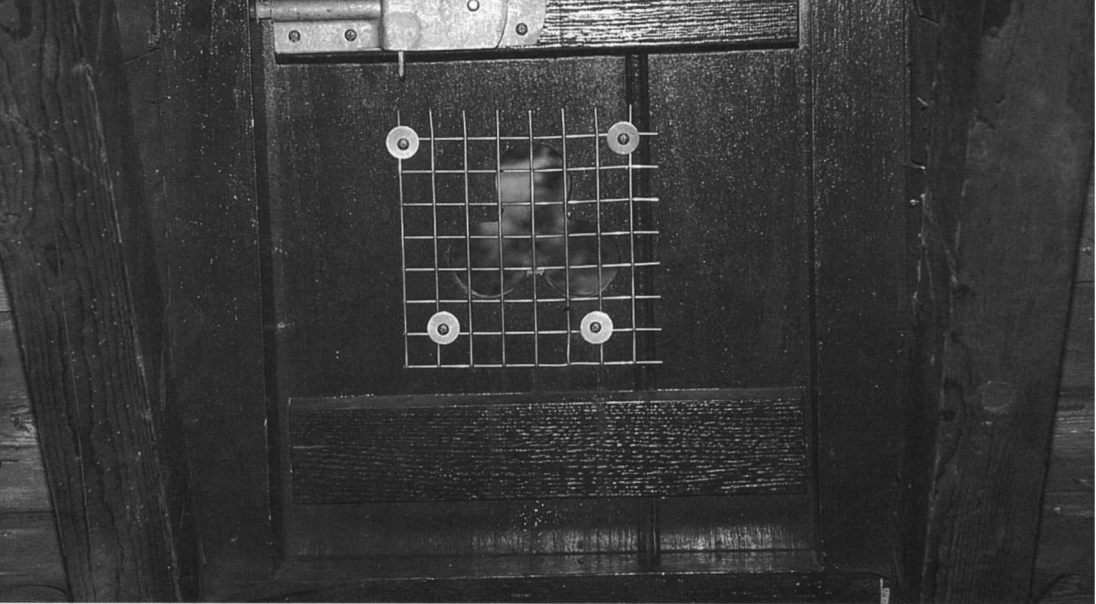
Om vogels buiten te houden, zijn drie- en vierpasjes in het verleden vaak afgesloten door rastergaas. De maaswijdte is doorgaans te klein om vleermuizen binnen te laten. *Foto: Ben Verboom*
