# Zwerfkeien en godshuizen

HARRY HUISMAN  
H.HUISMAN3@HETNET.NL

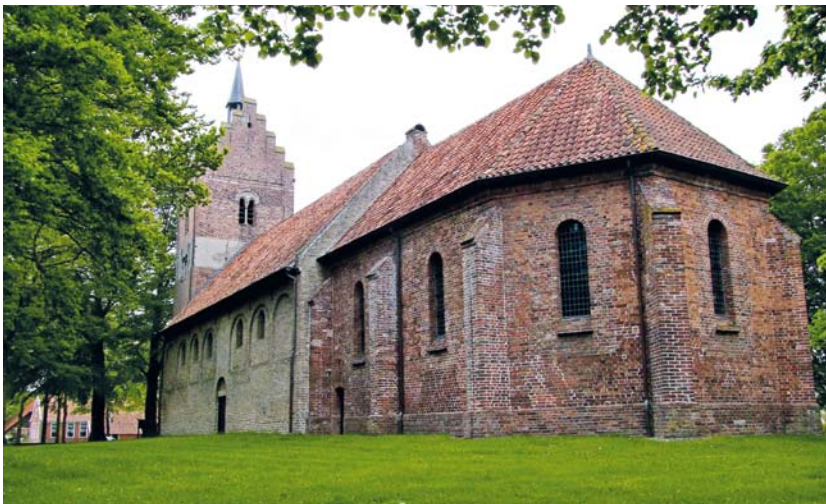
AFBEELDING 2. | De Magnuskerk in Anloo is een van de Drentse 'oerkerken'. De muren van het schip zijn opgetrokken uit Römer tufsteen uit de Eifel. Het zwerfsteengebruik beperkte zich bij de bouw uitsluitend tot ondiep ingegraven en niet zichtbare fundamentstroken.

Na de kerstening, vanaf de 8e eeuw, werden op veel plaatsen kerken gebouwd. De eerste kerken waren van hout, maar omdat hout niet duurzaam is, moesten deze na enige tientallen jaren alweer hersteld of zelfs vervangen worden. Het is mogelijk dat men bij de bouw van deze eerste generaties kerken ook zwerfstenen is gaan gebruiken, maar daar zijn geen gegevens over bekend. Het is wel zeker dat in de 12e en 13e eeuw op een aantal plaatsen in Drenthe stenen kerken zijn gebouwd van tuf- en baksteen: de zogenaamde 'oerkerken'. Aanvankelijk waren dat er drie en later zes, namelijk die van Vries, Anloo (Afb. 2), Rolde, Beilen, Diever en Emmen.

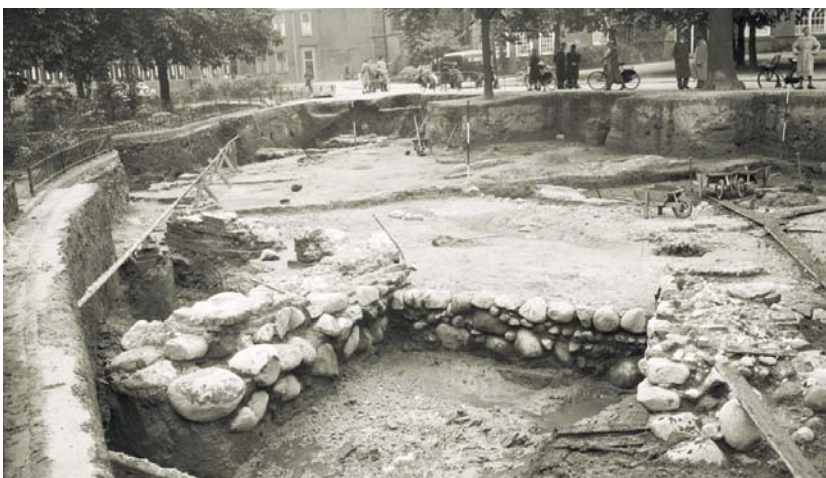
AFBEELDING 3. | Bij opgravingen in de jaren '50 van de vorige eeuw werden op het Martinikerkhof in Groningen uit zwerfstenen gemetselde fundamenten blootgelegd van de oude Sint-Walburgkerk, die al in 1627 was gesloopt. Foto: Groninger Archief.

De toepassing van zwerfkeien was goed zichtbaar in de fundamenteën van de voormalige Sint Walburgkerk op het Martinikerkhof in Groningen (Afb. 3). Dit moet een van de oudste stenen gebouwen in deze stad zijn geweest. Door slecht onderhoud en verval werden echter in 1627 de laatste restanten van de Walburgkerk gesloopt. In de jaren vijftig van de vorige eeuw zijn delen van de kerk die nog in de grond aanwezig waren onder leiding van de bekende archeoloog Albert van Giffen opgegraven. Hierbij kwamen de grotendeels intact gebleven fundamenteën tevoorschijn. Ze bestonden voor het grootste deel uit grote en kleine gestapelde en met kalkmortel gestabiliseerde zwerfkeien, aangevuld met baksteenmetselwerk.

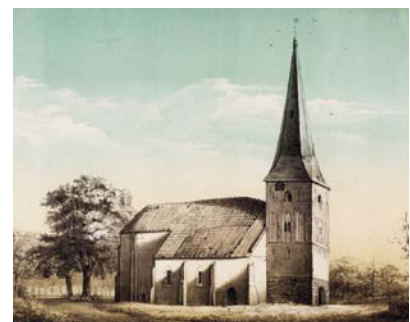
AFBEELDING 4. | Een oude tekening van de middeleeuwse Sint Pancratiuskerk in Emmen. De romaanse toren met zijn onderbouw van grote, gekantrechte zwerfsteenblokken ('hunebedbrokken') dateert uit de 12e of 13e eeuw. Het schip van de kerk is in de 19e eeuw afgebroken en vervangen door de huidige kerk.

In Noord-Nederland zijn slechts twee kerken bekend waarin zwerfstenen toegepast zijn. In Emmen bestaat de onderbouw van de kerktoeren van de Grote Kerk (of St. Pancratiuskerk, Afb. 4) uit bekapte en gekantrechte zwerfkeien, plaatselijk 'hunebedbrokken' genoemd. Hoewel de huidige

kerk uit de 19e eeuw dateert, stamt de romaanse toren met zijn zwerfsteenblokken uit de 12e of de 13e eeuw.

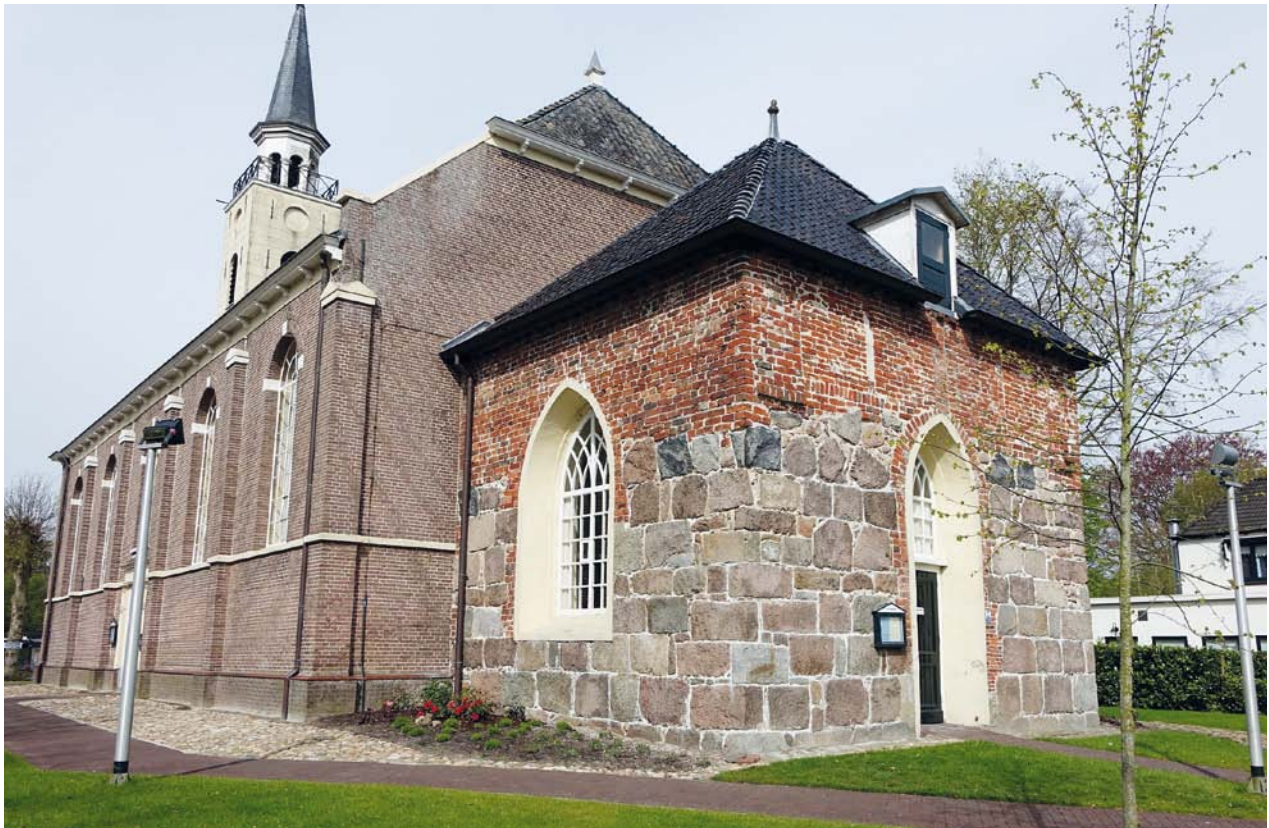
AFBEELDING 5. | De Margarethakerk in Odoorn met aan de achterzijde het smalle rechthoekige koor, dat grotendeels uit bekapte zwerfkeien is opgetrokken. De huidige kerk met toren dateert uit 1899. De nieuwe kerk werd gebouwd op de muurresten en fundamente van vorige kerk. De gebruikte zwerfsteenblokken zijn vergeleken met die in de kerken in Oostfriesland slechts ruw bewerkt.

Het andere voorbeeld is te zien in de muren van het smalle rechthoekige koor van de hervormde Margarethakerk in Odoorn (Afb. 5). De huidige kerk met zijn slanke toren dateert uit 1899. De beide bouwwerken zijn gebouwd op de oude muurresten en fundamente

De muren van het koor zijn tot een hoogte van 3,75 meter opgetrokken uit grote, gekantrechte zwerfkeien. De muurdelen daarboven zijn van baksteen. Aan veel keien zijn langs de voegranden de sporen van ronde boorgaten te zien. Daarin dreef men destijds houten wiggen om de grote zwerfkeien te splijten. Na verdere bewerking, waarbij de afgespleten brokken gekantrecht werden, konden deze als rechthoekige of vierkante bouwblokken in verband in de muren gemetseld worden. De zichtzijde van de gekloofde keien werd met hamer en beitel ruw afgevlakt. Op de gekantrechte zijden na, bleef de rest van de zwerfkeien onbewerkt.

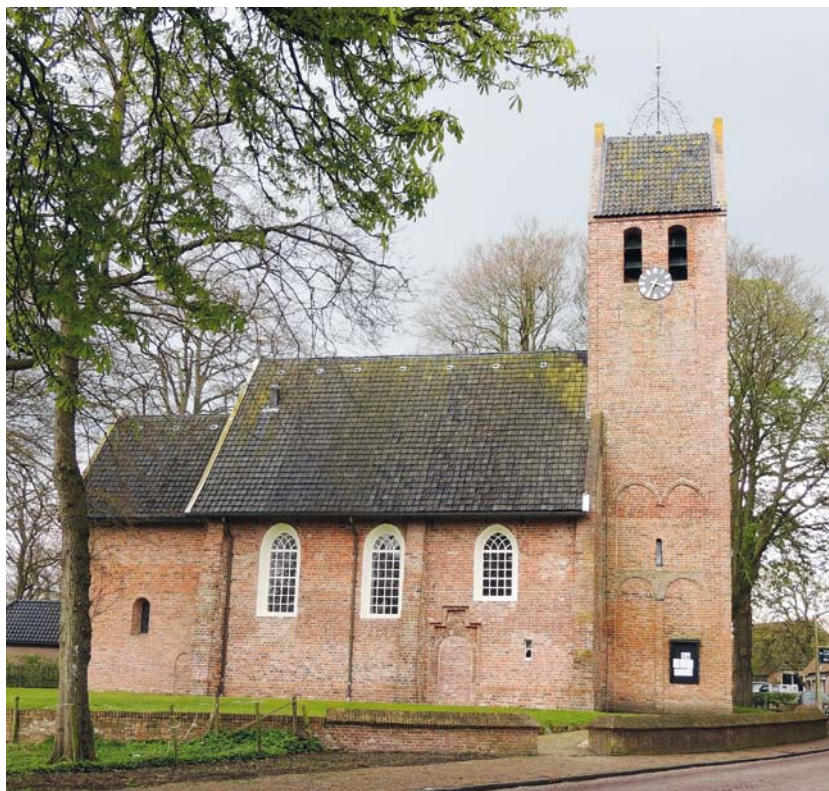
AFBEELDING 9. | De bakstenen Bartholomeuskerk van Noordlaren. Zwerfstenen werden uitsluitend verwerkt in fundamentstroken onder toren en kerk. De dikke kerkmuren bestaan uit kistwerk, met een muurvulling van zwerfkeiën, baksteenafval en schelpkalk.

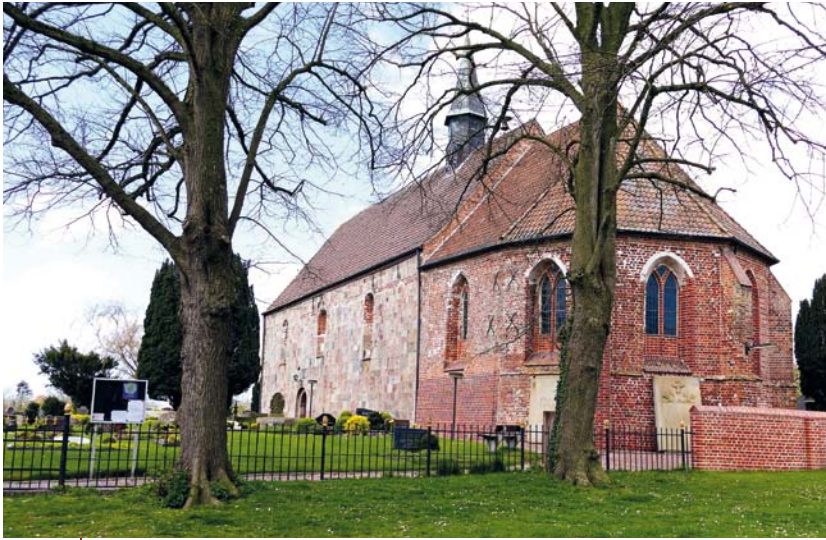
AFBEELDING 10. | De evangelisch-lutherse kerk van Wiarden in het noordoosten van Ostfriesland. Het opvallende schip van de kerk bestaat geheel uit vlak gekapte en gekantrechte bouwblokken, die men in de middeleeuwen uit zwerfstenen spleet. Zwerfsteenkerken als deze komen op de wierden in het kleigebied van Ostfriesland veel voor.

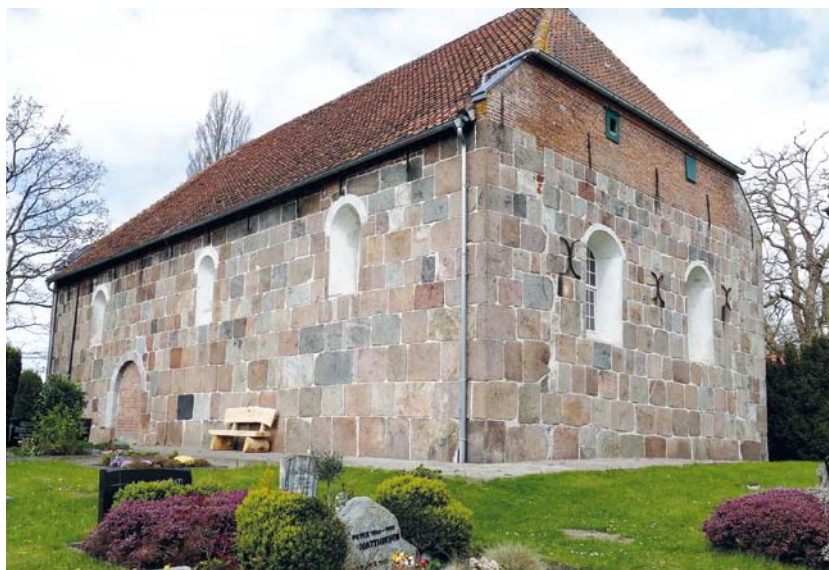
AFBEELDING 14. | Aan de muren van de kerk van Asel, iets oostelijk van Wittmund, is duidelijk te zien dat de afgespleten bouwblokken door steenhouwers met hamer en beitel werden afgevlakt en zeer nauwkeurig op maat werden gekantrecht. De stenen zijn in regelmatige rijen boven elkaar gemetseld. Ondanks de massieve indruk, waren deze zwerfsteenmuren niet bijzonder stabiel.

Opvallend is hoe zorgvuldig de zwerfsteenblokken door de toenmalige steenhouders op maat zijn gemaakt; dit valt vooral van enige afstand op. Iedere steen werd ter plaatste naar behoefte precies op maat gemaakt. De ruwe zwerfstenen werden met nat gemaakte houten wiggen, die in boorgaten werden gedreven, gespleten. Vervolgens werd de zichtzijde zeer zorgvuldig bekapt en met speciale beitels afgevlakt. De zichtvlakken van de stenen tonen weinig ruwe beitelsporen; het duidelijkst is dit nog te zien bij zandstenen, kwartsieten en helleflinten. Hoewel bouchardeerhamers pas veel later in gebruik kwamen, hebben de steenhouders de keiharde gesteenteoppervlakken perfect vlak en zeer regelmatig afgewerkt. Ook valt op dat de aangebrachte boorgaten, waarlangs de grote keien gespleten zijn, grotendeels zijn weggebeiteld. Dit is een groot verschil met de steenblokken die in het koor van de kerk van Odoorn verwerkt zijn. Vergeleken met de bewerking in Ostfriesland zijn de keien in het koor van Odoorn slordig en ruw bewerkt. (Afb. 14).

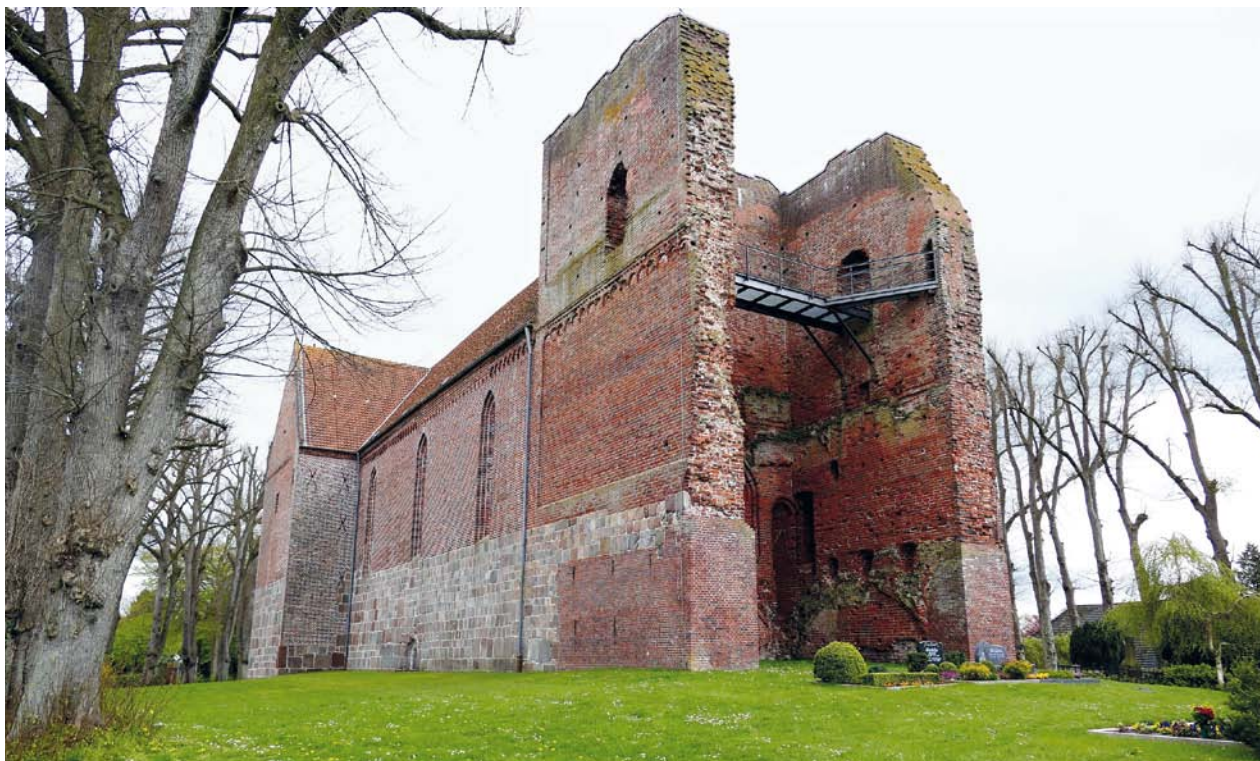
AFBEELDING 15. | De kerk van Reepsholt is een bezienswaardigheid door de al vele honderden jaren oude torenruïne. In de 15e eeuw zijn tijdens een burgeroorlog delen van kerk en toren ingestort. De kerk is boven de zwerfstenen onderbouw in gotische stijl herbouwd; de toren bleef zoals hij was.

Het kistwerk is begrijpelijkerwijs nergens zichtbaar, behalve in de torenruïne van de ruim 36 meter lange Mauritiuskerk van Reepsholt (Afb. 15). Deze van baksteen gebouwde toren is door oorlogshandelingen in 1474 ingestort. Aan de

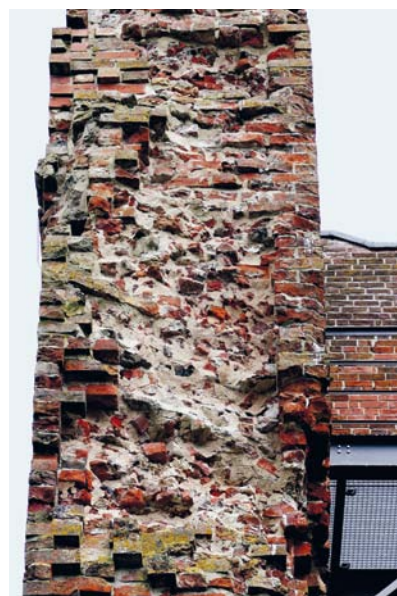
AFBEELDING 16. | Aan de dikke muren van de toren in Reepsholt is goed te zien dat men deze in kistwerk-techniek heeft opgemetseld.

dikke muurrestanten (Afb. 16) is goed te zien dat het binnen- en buitenblad uit grote kloostermoppen bestond die zo zijn gemetseld dat strekken afwisselden met kopsgeplaatste bakstenen. Zo verkreeg men een goede verankering met de muurvulling. De spouwvulling zelf is achterin de torenruimte

nog goed te zien. Het bestaat uit een slordig mengsel van grote en kleine zwerfstenen naast veel baksteenafval vermengd met schelpkalk.

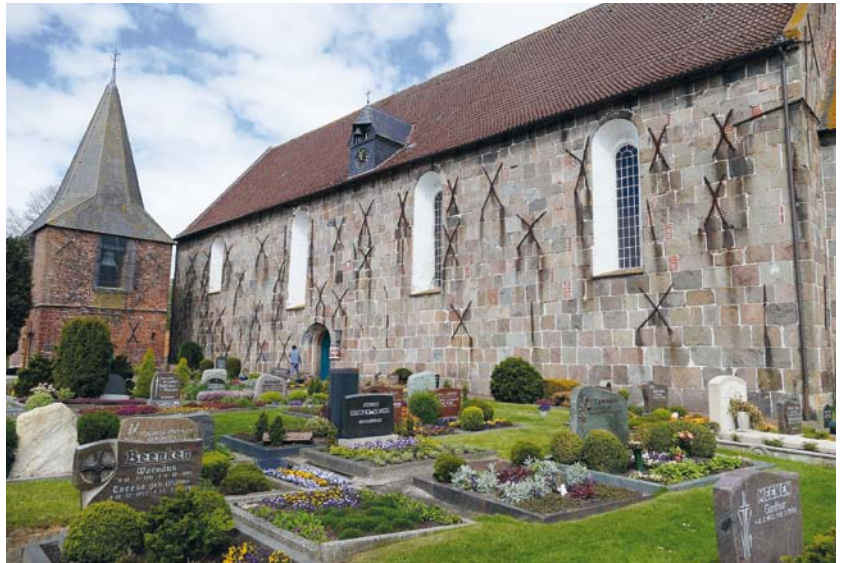
AFBEELDING 17. | Zwerfsteenerkerk van Tettens, zuidelijk van Hohenkirchen in Ostfriesland. De uit zware bouwblokken opgetrokken kerkmuren zijn minder stabiel als men zou verwachten. Dat komt vooral omdat de gebruikte schelpkalk niet erg goed aan de harde zwerfstenen hecht. Door werking van de muren was men genoodzaakt om zware ijzeren muurankers toe te passen.

Een probleem bij de middeleeuwse bouw was dat de toegepaste kalkmortel slecht aan de harde en soms gladde zwerfstenen hechtte. Door werking/zetting van de zware muren kwamen meermalen steenblokken los te zitten, waardoor die naar buiten begonnen te wijken. Om instorting van de muren te voorkomen was men genoodzaakt om in voorkomende gevallen zware ijzeren kruisankers aan te brengen. Aan de kerken van Buttforde en Tettens zijn deze goed te zien.

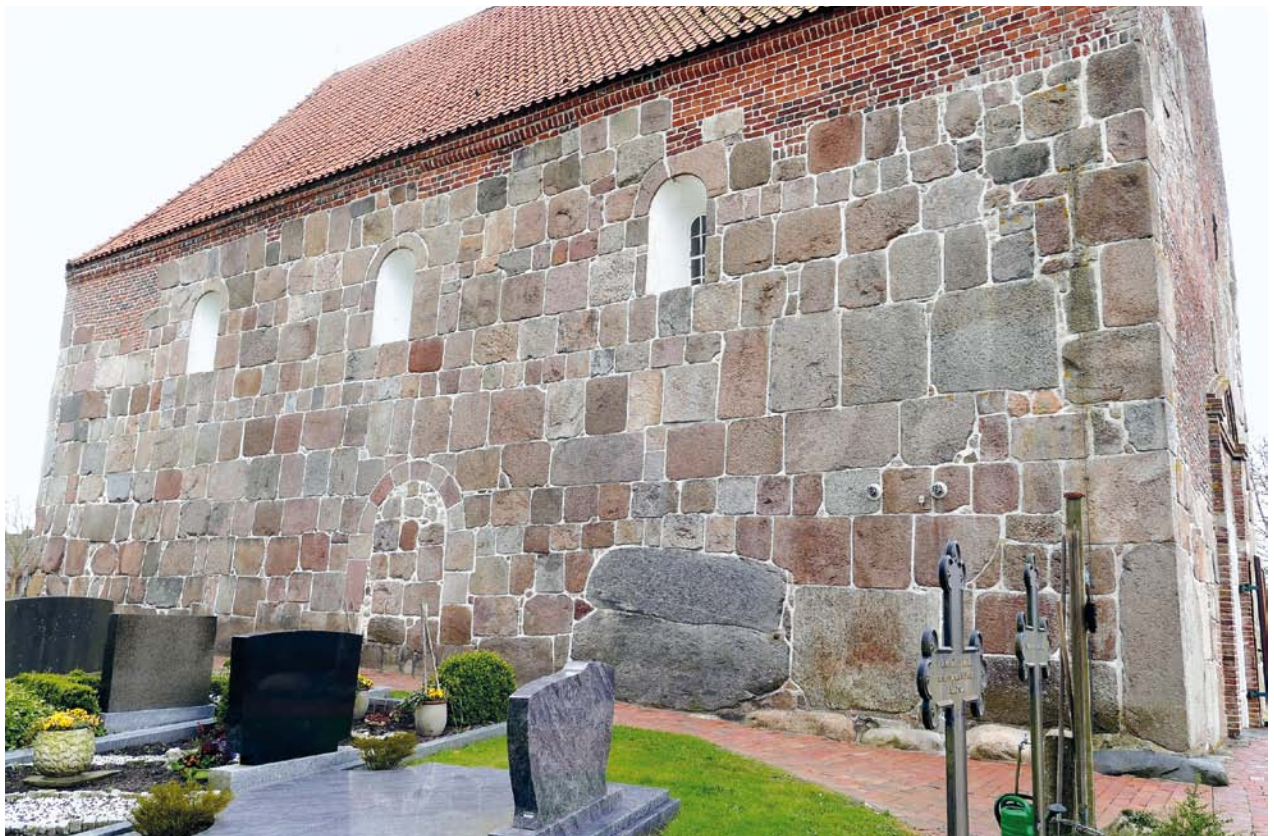
AFBEELDING 18. | In de noordmuur van de kerk van Marx zijn een paar bijzonder grote zwerfkeien verwerkt. In de muur zijn de twee gespleten helften van één donkere hoornblendgneis verwerkt. Minstens zo opvallend is de grote rechtopstaande hoeksteen.

Tettens 3000 en in die van Sillenstede maar liefst 5800, dan maakt dit duidelijk dat de kwelderbewoners – die zich het transport en verwerking van de aangevoerde keien konden veroorloven – niet tot de armsten behoord zullen hebben. Het grote verschil in welstand met de bewoners van de Geest (het zand/keileemgebied van Ostfriesland) is te zien aan de geringere grootte van de kerken in de zanddorpen en de toepassing van kleinere zwerfkeien. (Afb. 18).
